REPUBLICA DEL PARAGUAY
M.O.P.C.
VICEMINISTERIO DE OBRAS PUBLICAS
DIRECCION DE VIALIDAD
UNIDAD NACIONAL EJECUTORA FOCEM

AVENIDA COSTANERA NORTE
2DA. ETAPA - ASUNCION

YACIMIENTO DE ARENA

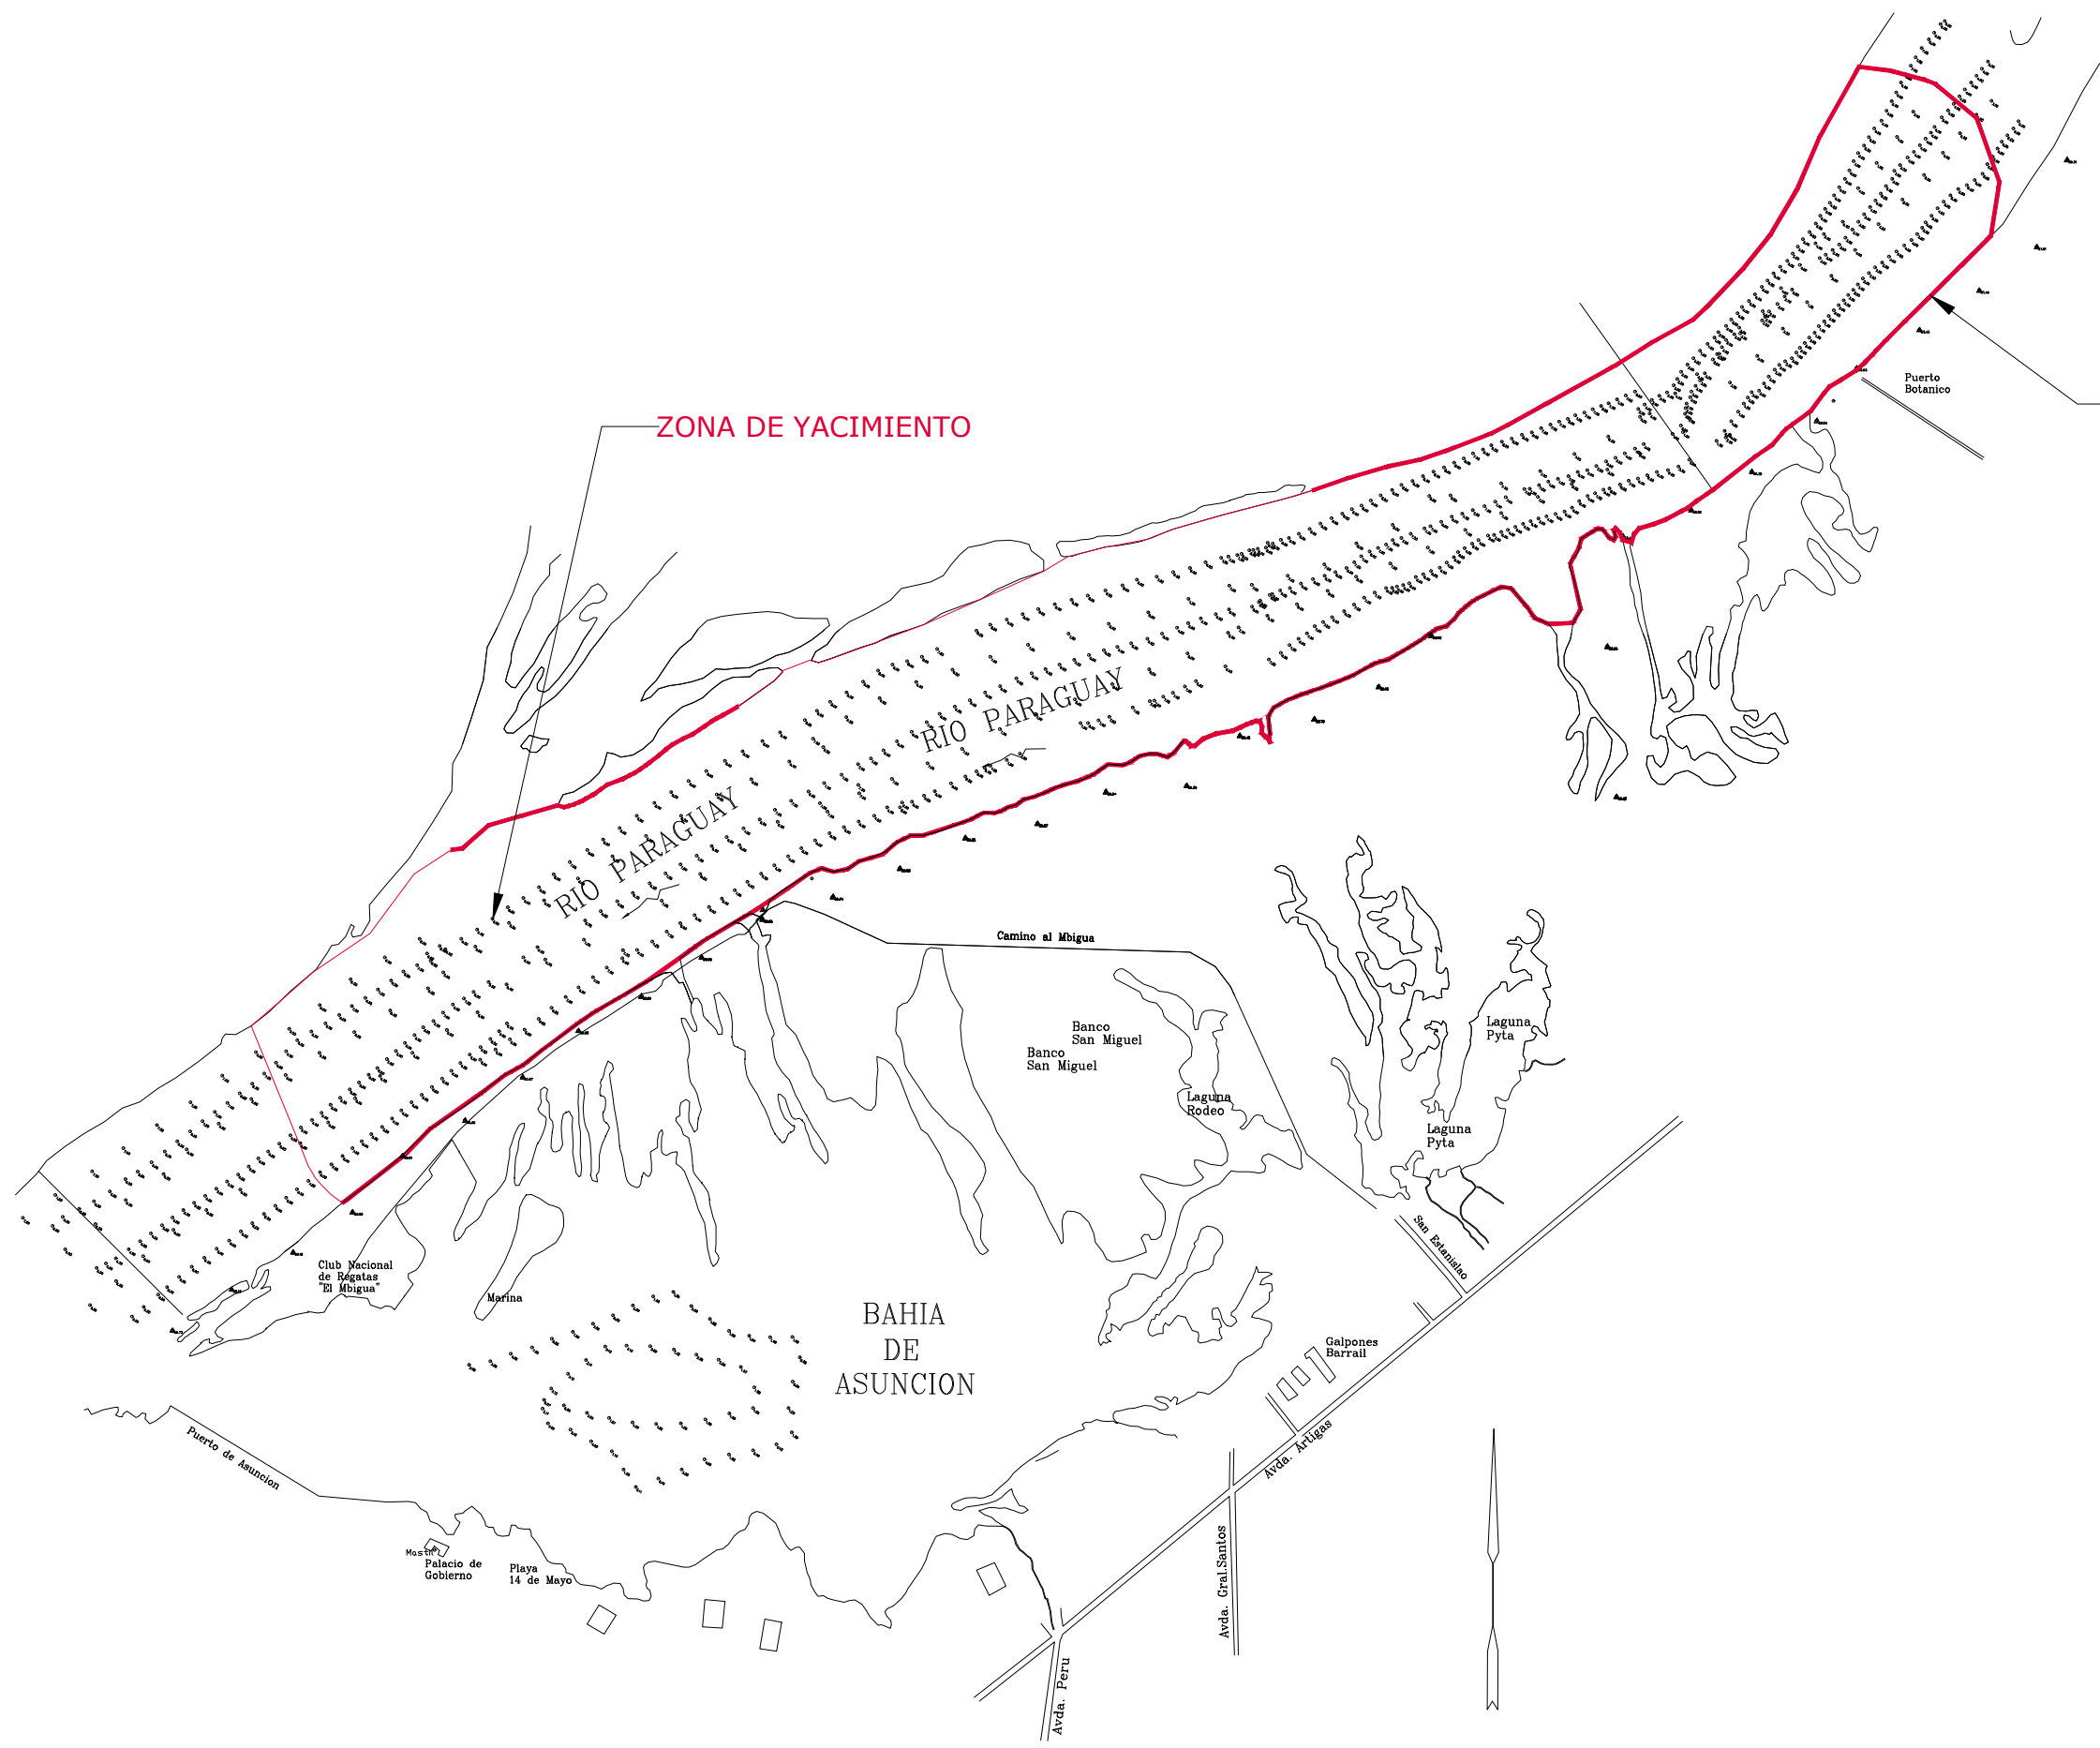
| Escalas Indicadas | Lámina GEO - 01 - RVO |

LIMITE DE YACIMIENTO

No se permitirá extracción de material de refulado en la Bahía de Asunción y en el conocido como Banco San Miguel

- OBSERVACIONES
- ESTUDIO DE YACIMIENTOS
METODO GEOFISICO
(Sismico de alta resolución - Boomer)
- Sector Bahía
 Espesor camada inferior de arena fina limosa (mts.)
 Espesor camada superior de arcilla limosa (mts.)
- Sector Río
 Espesor camada de arena (mts.)
- ▲ 8254 : Mojon de Hormigon con Placa
